BULLETIN DE SERVICE

KAIR 17001 – GTE 582

03 Fevrier 2017

Sujet: Criques sur le système d'échappement des tricycles GTE 582

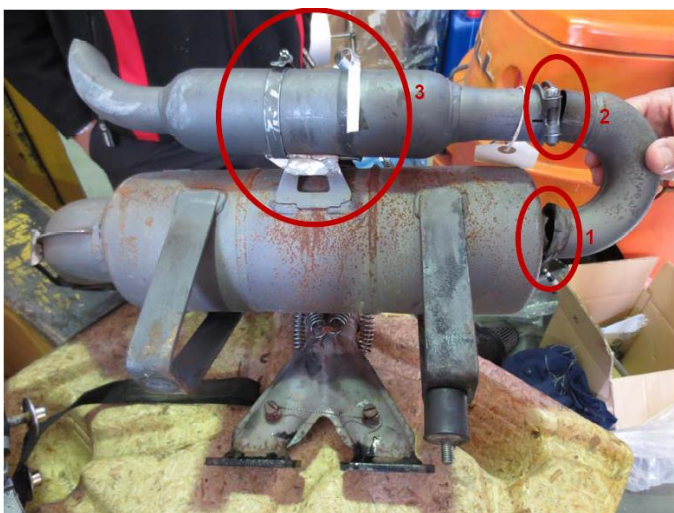
Apparition possible de criques sur les fixations du silencieux supplémentaire d'échappement (voir photo).

Suite à un accident survenu en Espagne, il a été constaté que le silencieux additionnel d'échappement s'est détaché en vol de l'échappement principal. Cette séparation a conduit l'échappement supplémentaire à percuter l'hélice, causant des dégâts catastrophiques aux pales.

Les criques sur les fixations de l'échappement supplémentaire sont la conséquence des vibrations et des chocs thermiques. Ces facteurs de vieillissement sont ceux couramment rencontrés sur tout système d'échappement.

1 : Criques possibles au niveau des soudures du coude à la sortie du silencieux principal

2 : Collier de serrage maintenant le silencieux additionnel sur le coude

3 : Criques possibles au niveau des soudures de la patte de fixation maintenant le silencieux additionnel

- Vérifier le système d'échappement et ses fixations avant tout vol.
- Pratiquer des inspections périodiques soigneuses comme indiqués dans les manuels (Air Création GTE503/582 notice d'utilisation et Rotax.582 manuel de maintenance).

Dans le cas où des criques sont détectées, arrêter les vols et contacter notre service après-vente pour la réparation ou le remplacement des pièces.
